**VERIFICA REQUISITI ACUSTICI PASSIVI  
AI SENSI D.P.C.M. 5/12/1997  
RESIDENZA VERDE  
VIA A.TISI,8  
44011 ARGENTA (FE)**

**Cliente:  
Immobiliare Primavera soc.coop  
Via A.Tisi, 8  
Argenta (FE)**

**Gennaio 2010**

**Oggetto: Verifica requisiti acustici passivi dell'edificio "Residenza Verde" sito in A.Tisi, 8 angolo via Jacopo Filippo Medici ad Argenta (FE) .**

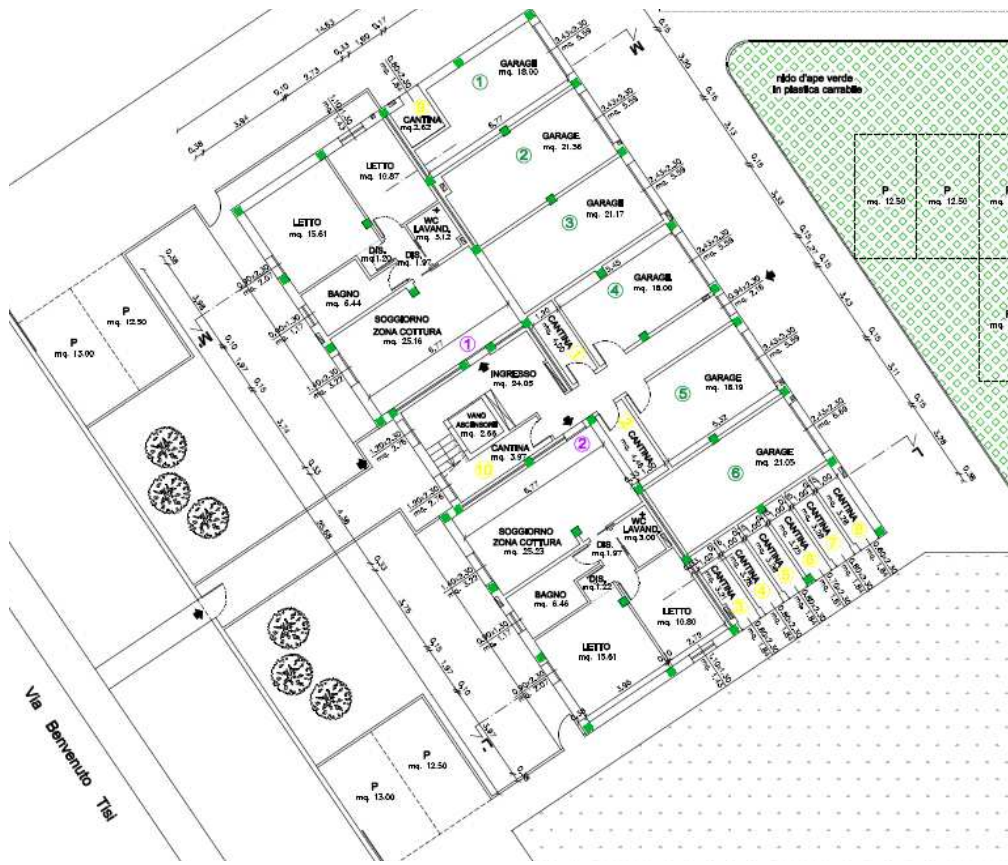
Figura 2: Pianta piano terra

Piano terra : due unità abitative rivolte verso via A. Tisi, n° 6 autorimesse e n° 6 cantine;

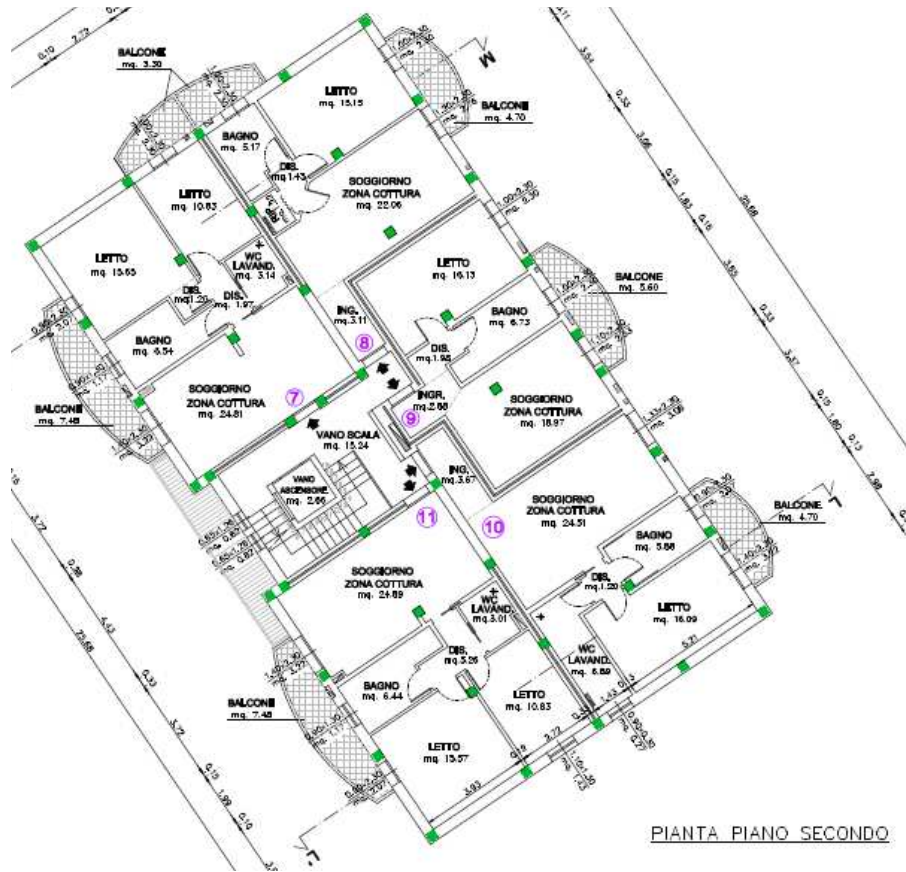
Figura 4: Pianta piano secondo

Piano secondo e terzo : cinque unità abitative di cui due rivolte su Via A. Tisi e tre sul lato opposto;

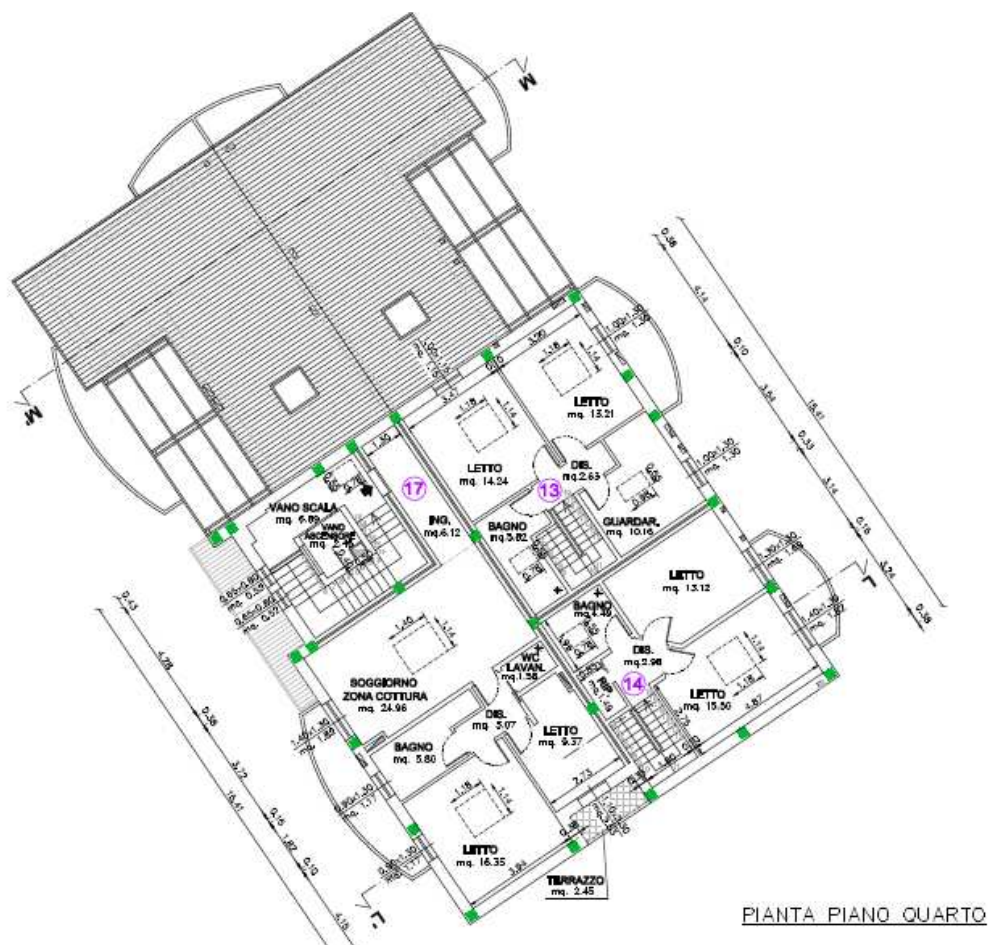
**Figura 6: Pianta piano quarto**

Piano quarto : una unità abitativa rivolta su Via A Tisi.

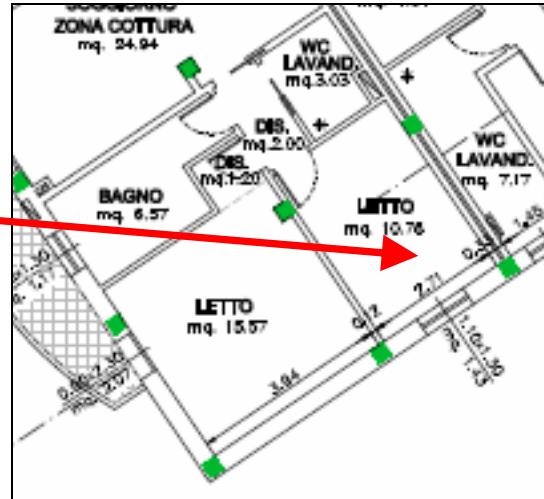
Figura 19 :vista in pianta ambienti 6 e 11

Amb. emittente: (11) Camera da letto P2°

Amb. ricevente: (6) Camera da letto P1°

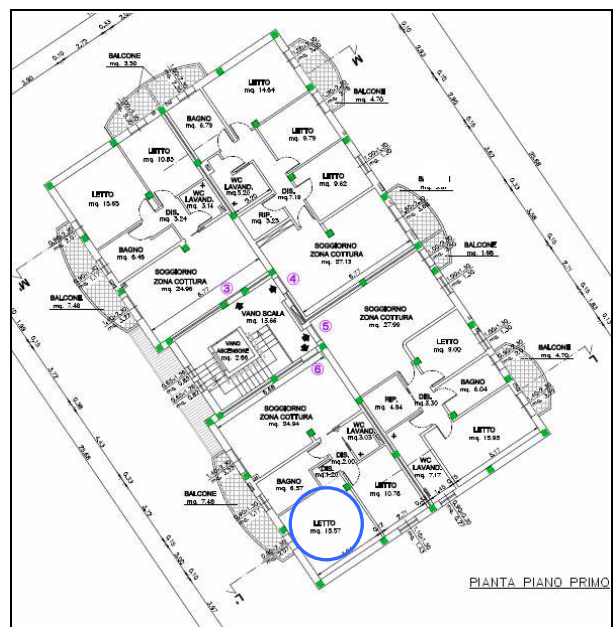
Figura 22 :vista in pianta ambienti 6 e 11

Amb. emittente: (6) Bagno P2°

Amb. ricevente: (11) Camera da letto P1°

Tipo Impianto: Servizio a funzionamento discontinuo (scarico acqua WC)

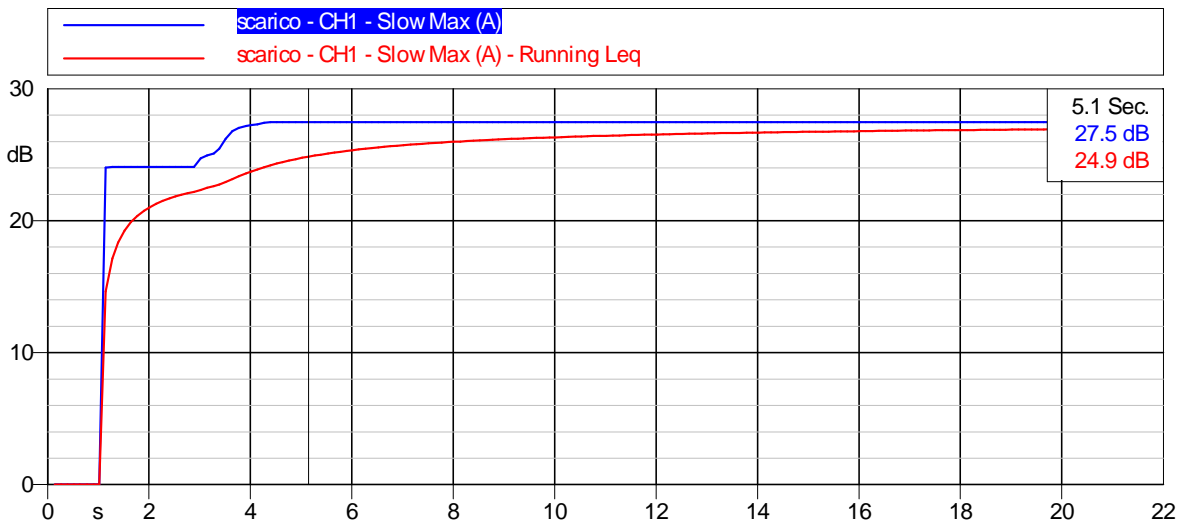
**Grafico 1 - Time History LASlow Max Scarico in A6 1P**

N° mis.	Tipo mis.	Locale emittente	Locale ricevente	Ubicazione Locale emittente	Ubicazione Locale ricevente	Volume locale emittente (m <sup>3</sup> )	Volume locale ricevente (m <sup>3</sup> )	Tipo partizione	Superficie partizione (m <sup>2</sup> )	Esito collaudo [dB]
1	R <sub>w</sub>	(6) garage	(2) camera letto	Piano terra	Piano terra	56	29	Parete divisoria	1,48	56 ≥ 50 dB
2	R <sub>w</sub>	(16) soggiorno	(12) soggiorno	Piano terzo	Piano terzo	79	71,4	Parete divisoria	20,6	51 ≥ 50 dB
3	R <sub>w</sub>	(13) studio	(14) camera letto	Piano quarto	Piano quarto	40,7	34	Parete divisoria	10,0	55 ≥ 50 dB
4	L <sub>n,w</sub>	(11) soggiorno	(6) soggiorno	Piano secondo	Piano primo	/	67,8	Solaio	/	53 ≤ 63 dB
5	L <sub>n,w</sub>	(11) camera letto	(6) camera letto	Piano secondo	Piano primo	/	29,4	Solaio	/	55 ≤ 63 dB
6	L <sub>S,max</sub>	(A11) bagno	(A6) camera	Piano secondo	Piano primo	/	17,4	Parete / solaio	/	27.5 < 35 dB
